# Estudo de Análise de Risco – EAR

Porto de Maceió  
Maceió/AL

**Desenvolvido para: Administração do Porto de Maceió**

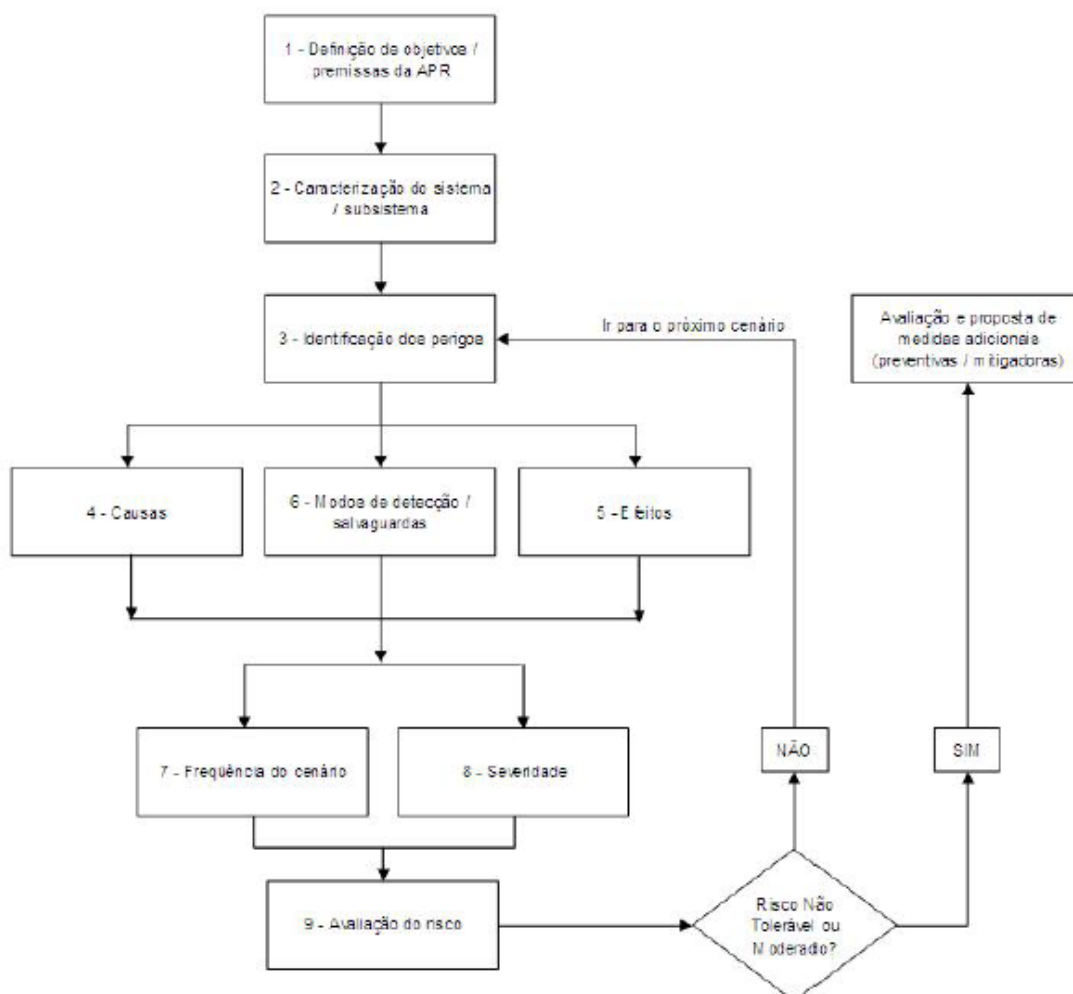
A Figura 1 apresenta um fluxograma com as etapas de aplicação da metodologia de APR.

Figura 1 – Fluxograma para a aplicação da metodologia APR

A Análise Preliminar de Riscos – APR é uma técnica indutiva estruturada para identificar os principais perigos e situações acidentais, suas possíveis causas e consequências, avaliar qualitativamente seus riscos, analisar as salvaguardas existentes e propor medidas adicionais (recomendações).

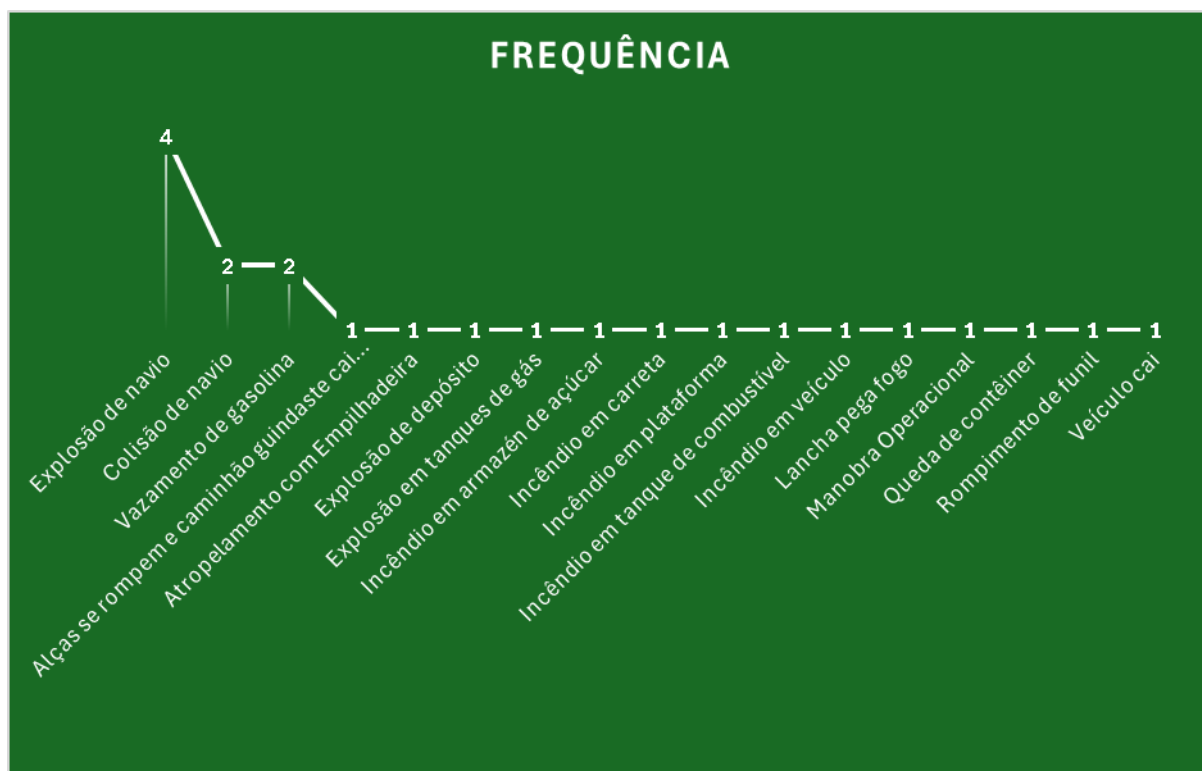
Gráfico 1: Frequência dos eventos acidentais
